湖南岳阳临湘东 220kV 输变电工程
2025 年第一季度水土保持监测报告

监测时段：2025 年 1 月 1 日至 3 月 31 日

湖南岳阳临湘东 220kV 输变电工程水土保持监测季度报告

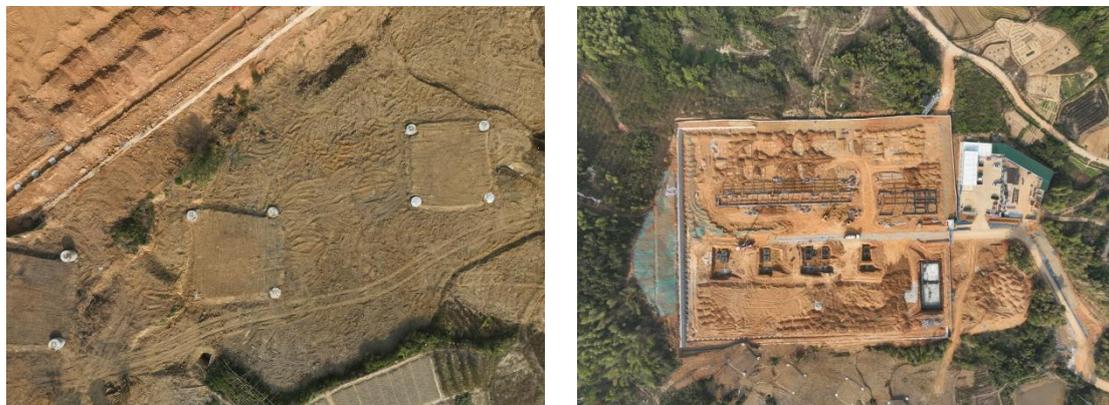
图 3.1-1 无人机航拍

工程建设过程中，定期进行无人机航摄，并对工程不同时期的航拍影像进行比对分析，得到水土保持动态监测结果。借助无人机，可对工程部分难以抵达的区域实现全面监测，避免出现监测盲点，确保水土保持监测工作高效、安全地开展。

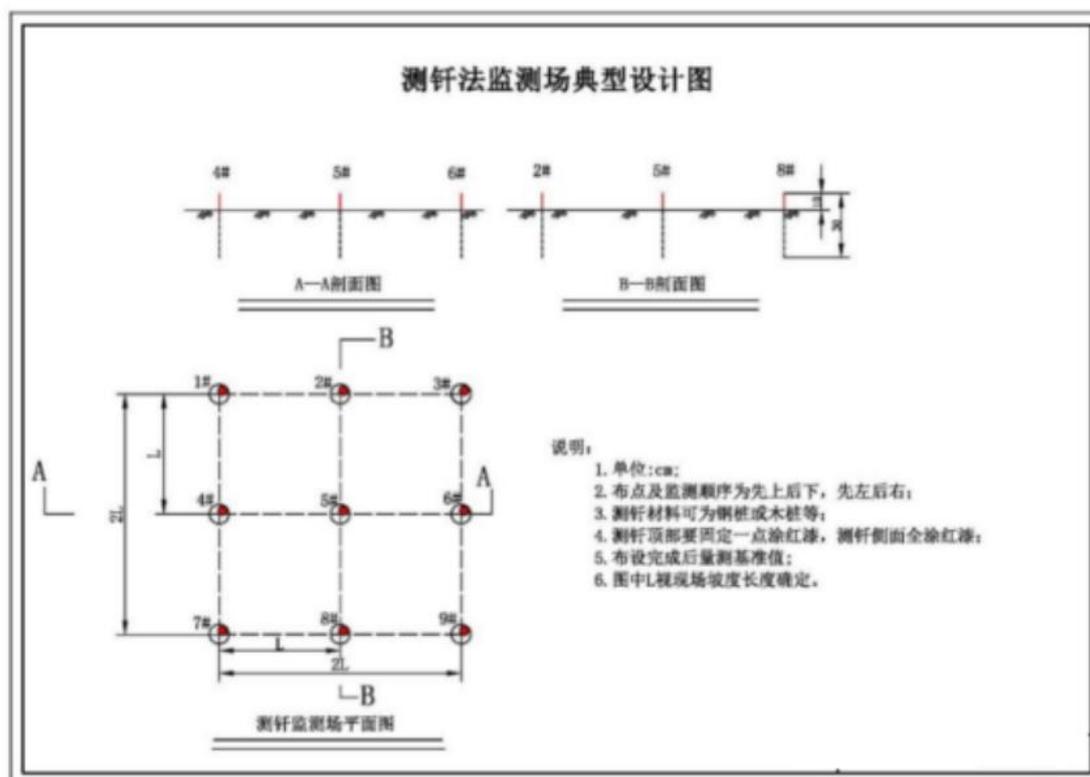
图 3.1-3 测钎法示意图

坡面布设 9 根钢桩，钢桩长 50cm，直径 0.5 ~ 1.0cm。面向坡面，从上到下，自左至右，按 1、2、3……7、8、9 排列编号（见示意图）。钢桩横向间距为 2m，纵向间距为 12.5m（第一排和第二排间距）和 13m（第 2 排和第 3 排间距）。顶部修好挡墙，防止客水进入。观测场面积（ $L_2 \times L_1 = X\text{m}^2$ ）。钢桩和坡面成 90° ，将钢桩打入坡面，顶部露出地面 1 ~ 5cm（本例露出地面在 2cm 以内），顶部涂上红漆，便于寻找。9 根钢桩布设完成后，即可用钢尺测量原始高度（即露出地面的高度），按编号记录在案。以后各次测量高度时，顶部固定位置，保证测量的准确度。

在每次暴雨后和汛期结束时, 观测钉帽距地面的高度, 计算土壤侵蚀深度和总的水土流失数量。计算公式为:

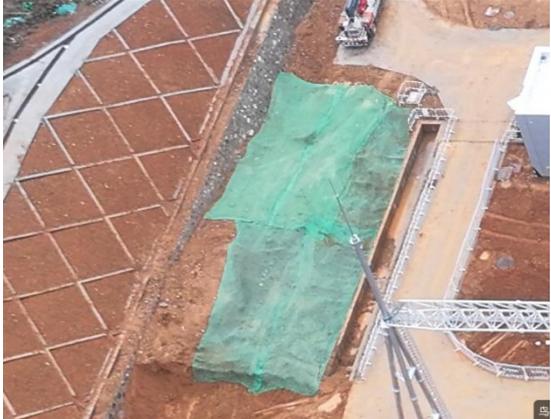
变电站	变电站临时苫盖

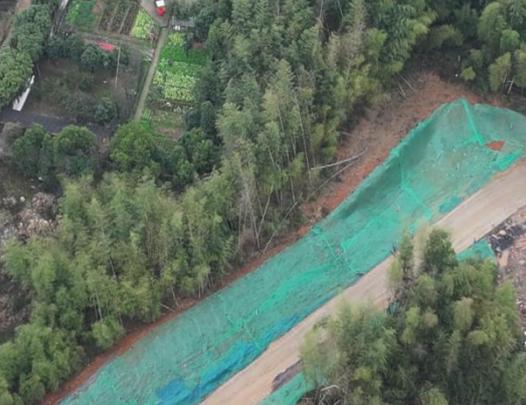
进站道路临时苫盖	施工生产生活区
